RINNOVO LA BELLEZZA DELL'OTTONE **TECNOLOGIA VMC**
INTEGRATA: I PRODOTTI REALIZZAZIONI **FONDAZIONE FELTRINELLI**
NORMATIVA PORTE SULLE VIE DI ESODO E SICUREZZA **MERCATO**
2017: L'ANNO DELLA RIPRESA? FIERE DALLA BAU 2017

Ci sono voluti quasi otto anni per ridare dignità architettonica a un importante monumento veneziano con otto secoli di storia. Il restauro del Fondaco dei Tedeschi, nella sua complessità, è un esempio riuscito di lavoro di squadra e di riuso con valore urbano anche per l'ampio spazio vetrato dell'ultimo piano/by Margherita Toffolon, foto di Delfino Sisto Legnani e Marco Cappelletti, courtesy of OMA

Il solaio a lacunari: struttura complessa

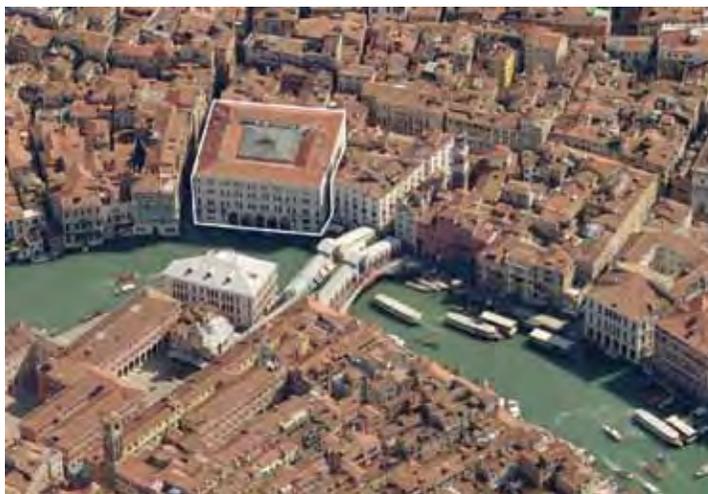
Il **Fondaco dei Tedeschi** è situato lungo il Canal Grande a Venezia presso il Ponte di Rialto.

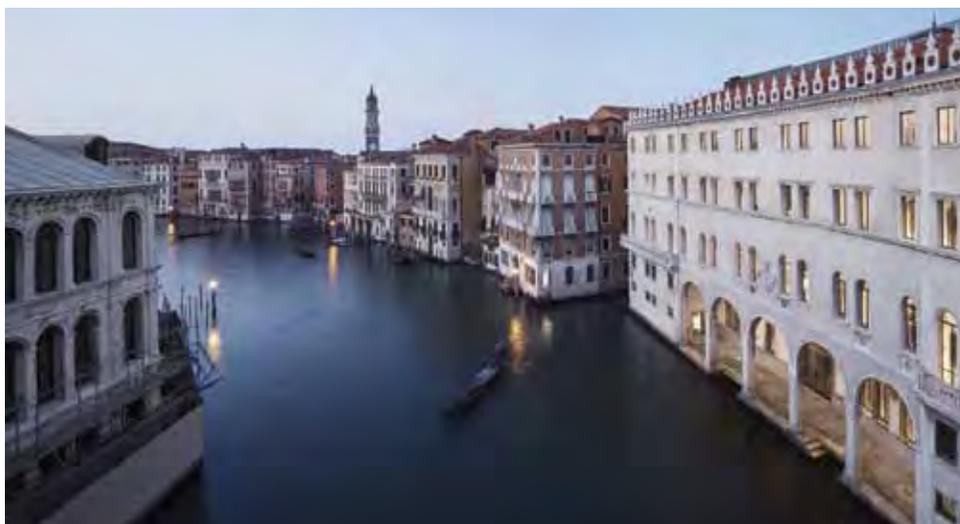
zo e appoggiato su pilastri in acciaio che sostituiscono e riprendono quelli esistenti, mentre il pavimento a lacunari in vetro è appoggiato sopra una maglia di travi in acciaio. La realizzazione del nuovo solaio in acciaio e vetro costruito nel perimetro di

gronda interno del quarto piano, ha imposto un rinforzo localizzato delle fondazioni esistenti, alla base del colonnato della corte centrale. Tutte le colonne della corte sono state poste in sospensione mediante centinatura metallica, puntellamento degli archi e imbragatura delle colonne stesse. Durante la fase di restauro della copertura con carpenteria metallica, che per motivi logistici è stata trasportata in laboratori sulla terraferma, l'accesso e l'approvvigionamento interno ai piani sono stati possibili tramite l'originaria apertura centrale della corte. In questo modo è stato realizzato il locale interrato (a 2,80 cm sotto il livello del mare) per il contenimento dell'impianto di

depurazione. Nel dettaglio, l'aggiunta di un nuovo solaio al di sotto della copertura metallica ha richiesto la posa di nuove colonne più alte per garantire l'altezza utile interna e il posizionamento del profilo della copertura tale da garantire la messa a piombo delle colonne che erano inclinate. Le catene di diametro Ø50 mm sono state mantenute alla quota di gronda della copertura, e quindi traslate della stessa quantità prevista per la copertura. La realizzazione del solaio ha presentato delle notevoli difficoltà costruttive dovute a: mancanza di giunti bullonati; luce di oltre 20 metri; montaggio delle orditure metalliche e vetrate in sospensione nel vuoto, attraverso la realizzazione di un

piano provvisorio solamente dopo la posa delle strutture portanti a esse ancorate. La soluzione adottata è stata quella di sfruttare i cassoni laterali a mo' di binari per poter posizionare le travi da 20 metri nelle loro sedi (la gru edile non copriva l'intera superficie) che sono poi state saldate in opera con ripristino delle verniciature. Ogni singolo riquadro, con forma trapezoidale diversa su tutta la superficie, è stato pre-montato in stabilimento con le carpenterie di supporto per le lastre vetrate in modo da garantire il perfetto allineamento e planarità su tutta la superficie della pavimentazione. Per ovviare al trattamento intumescente R 60 problematico per le carpenterie, è stato adottato un sistema di protezione verticale e orizzontale con lastre antincendio (Promat). Per i lacunari (la parte trasparente del pavimento) sono state installate due tipologie di vetro: quello inferiore (Contraflam 60 Hor Vetrotech Saint-Gobain) protegge solamente la parte calpestabile mantenendola “fredda” in caso di incendio, mentre la lastra superiore (totalmente “galleggian-te” su barre filettate) ha il compito di supportare il peso previsto come sovraccarico di progetto. Infine sono state realizzate le chiusure metalliche di compensazione, in corrispondenza delle parti cieche, ancorate alle strutture. Le lastre pedonali vetrate formano delle “botole” di accesso alla par-

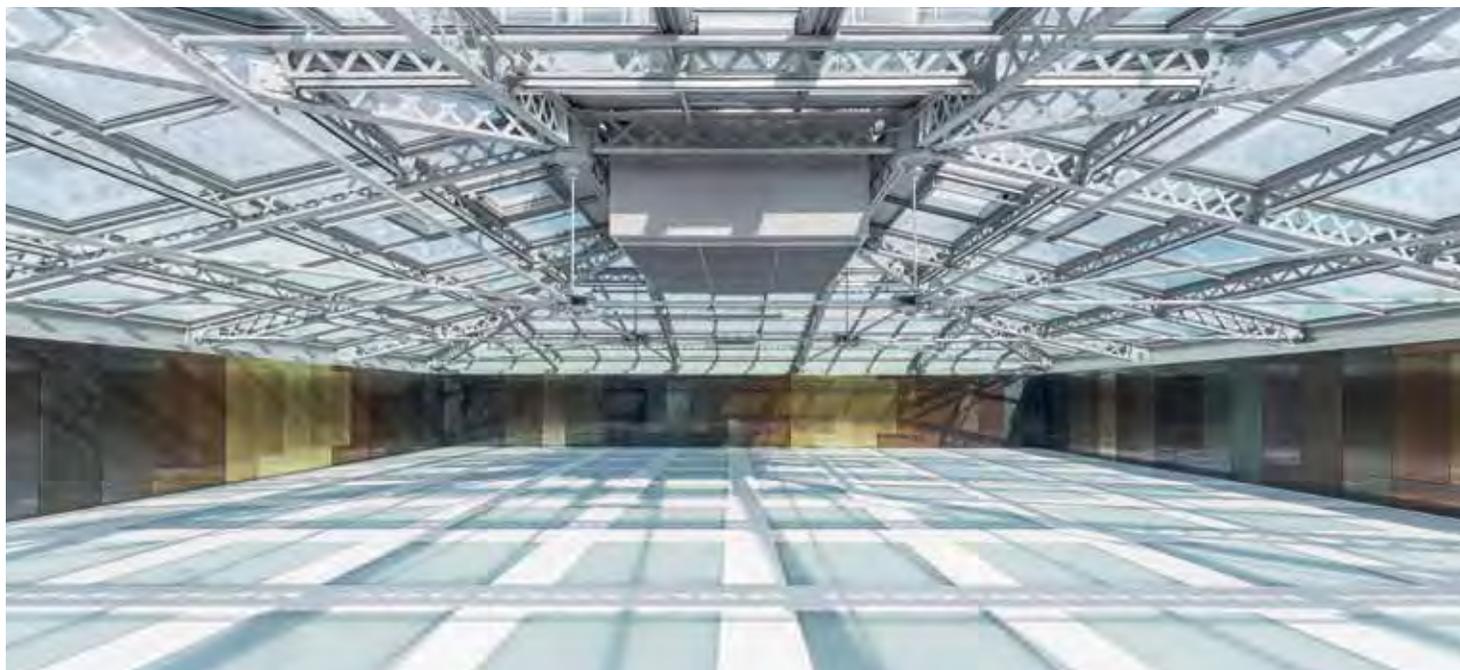
La copertura si presenta a quattro falde con lucernaio centrale di forma quadrata. È formata da due orditure di travi tralicciate su una pianta quasi quadrata di dimensioni pari a circa 19.5 metri per lato. Le travi principali tralicciate, due su ogni lato più le 4 diagonali, si differenziano dalle travi secondarie che hanno dimensioni inferiori e si dispongono su quadrati di volta in volta inscritti sul principale formando tre anelli di irrigidimento. Il lucernaio, di dimensione quadrata con lato di circa 3.80 metri, appoggia sulle travi tralicciate simili alle travature principali ed è realizzato con profili chiusi in acciaio. Tutte le travi principali sono collegate con catene di sezione circolare piena che montano alle estremità delle forcelle costituite da due piatti in acciaio per permettere il collegamento alle travi stesse. In corrispondenza dell'incrocio dei tiranti, sempre complanari, il collegamento avviene tramite grossi rosoni in acciaio sorretti dalla copertura mediante pendini, che si agganciano nei quattro punti di intersezione tra le diagonali di falda e le travi inferiori del quadrato di base del lucernaio. Gli appoggi delle travi principali sono scorrevoli su rullo su due lati, mentre sono completamente

saldati alla piastre di base in corrispondenza degli altri due lati. Agli incroci tra travi principali e travi secondarie sono presenti piastre di rinforzo sagomate di 10 mm di spessore, mentre agli appoggi vi sono ulteriori due piastre di spessore di 15 mm ciascuna. A chiusura delle travi principali vi è una trave di bordo composta da profili ad L e un piatto collegati mediante chiodatura in modo da creare un profilo composto con rigidità paragonabili ad una sezione a doppio T. Lo studio delle strutture è stato condotto secondo i metodi della scienza delle costruzioni supponendo i materiali elastici, omogenei e isotropi. La ricerca dei parametri di sollecitazione si basa sulle disposizioni di carico più gravose avvalendosi di codici di calcolo automatico per l'analisi strutturale secondo quanto riportato nel D.M. 14.01.2008 “Norme Tecniche per le costruzioni”. Le verifiche di resistenza delle sezioni sono state eseguite secondo il metodo semiprobabilistico agli stati limite come riportato nello stesso D.M..

Il progetto di consolidamento e restauro adottato per la copertura ha previsto la sostituzione degli elementi degradati e/o mediante smontaggio completo dell'orditura esistente trasferendo i macro elementi in officina per il successivo smontaggio di ogni pezzo e la sabbiatura. Una volta ripuliti, gli elementi principali, da rimontare nella

orditura finale, sono stati accoppiati con i nuovi profilati Schüco) saldati su altri a T in carpenteria metallica, il cui isolamento termico è garantito da apposite guarnizioni di tenuta. Le vetrate isolanti, il cui requisito è rimanere stabili in caso di incendio specifico, sono state realizzate con lastra esterna trattata termicamente dotata di coating

25/15 e serigrafata con 30% di copertura e lastra interna stratificata con componente Pyroswiss Vetrotech Saint-Gobain. La ricostruzione di tutte le membrature ha comportato una nuova richiodatura con elementi ribattuti a caldo dello stesso diametro di quelli originali e verniciatura per garantire durabilità e resistenza al fuoco, come da

progetto antincendio. Grazie alla procedura di rimontaggio in stabilimento, con misurazione di ogni singolo componente, è stato possibile ottenere la restituzione grafica in 3D dell'intera struttura. Il montaggio in opera dei vari elementi. Invece, è stato eseguito mediante bullonatura nelle giunzioni tra i nuovi elementi portanti.
